## **ANÁLISE DA IRREGULARIDADE LONGITUDINAL USANDO O APLICATIVO SMARTIRI EM PONTOS DE OCORRÊNCIA DE SINISTROS GRAVES NA BR-101 EM PERNAMBUCO**

**Maria Eduarda Esteves Neves**

Universidade Federal de Pernambuco

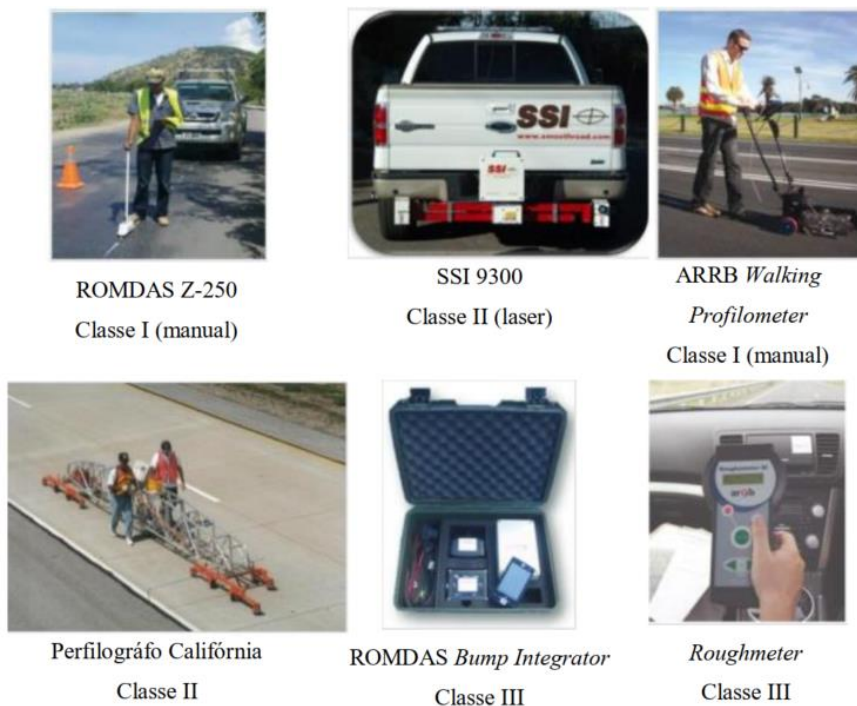
**Figura 3:** Equipamentos utilizados para medir a irregularidade longitudinal (Almeida, 2018)

Para classificar os equipamentos usados para medir a irregularidade longitudinal Sayers *et. al* (1982) separaram os instrumentos com base no tipo de avaliação que eles estabelecem, sendo essa avaliação direta (Classe I e II) e indireta (Classe III). Abaixo estão apresentadas as diferentes classes e suas características de acordo com Sayers *et al.* (1986), assim como exemplo de equipamentos para cada uma delas (Bernucci et al., 2007):
