ANÁLISE DA IRREGULARIDADE LONGITUDINAL USANDO O APLICATIVO SMARTIRI EM PONTOS DE OCORRÊNCIA DE SINISTROS VIÁRIOS GRAVES NA BR-101 EM PERNAMBUCO

MARIA EDURADA ESTEVES NEVES

36º ANPET
CONGRESSO DE PESQUISA E
ENSINO EM TRANSPORTES
FORTALEZA-CE

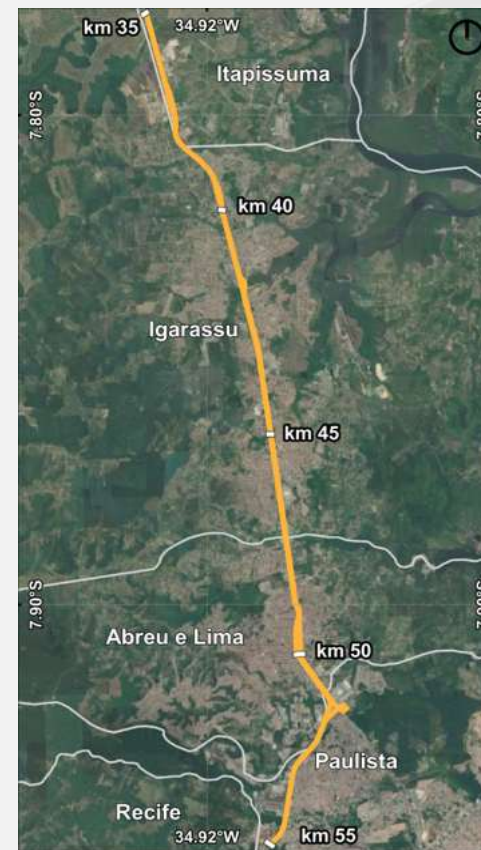
REGIÃO EM ANÁLISE

- Região majoritariamente urbanizada;
- Grande fluxo de veículos;
- Interferências que causam a redução da velocidade:
 - 1) Semáforo;
 - 2) Radar de Velocidade;
 - 3) Lombadas.

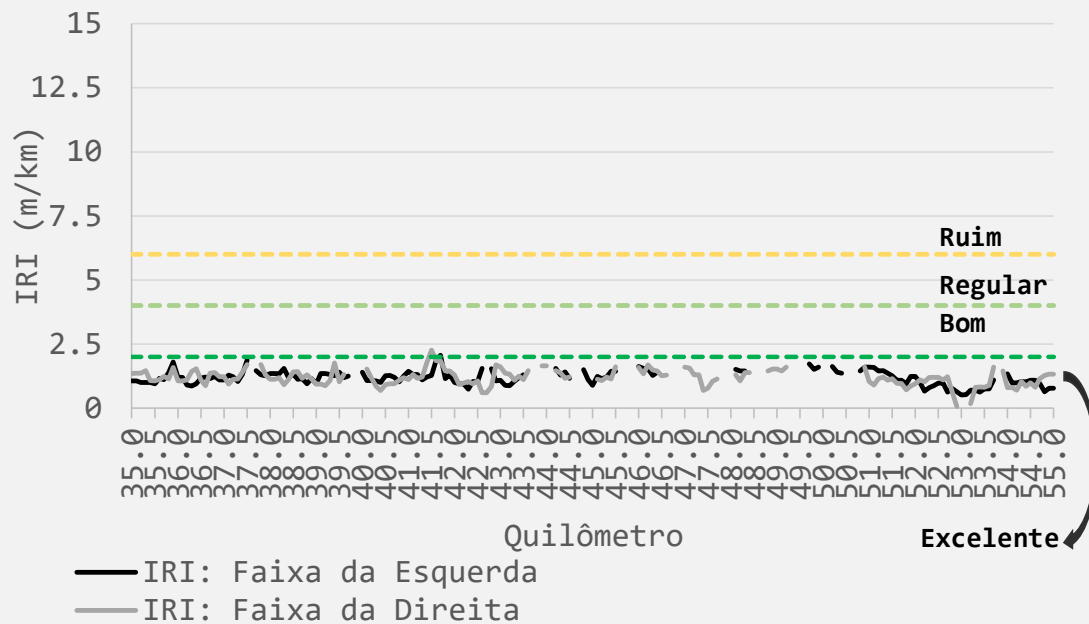
- IRI (m/km) obtidos no sentido sul para as duas faixas de tráfego

- Foram desconsiderados os valores de IRI contidos em trechos com velocidade média fora do intervalo desejado (60 a 100 km/h)

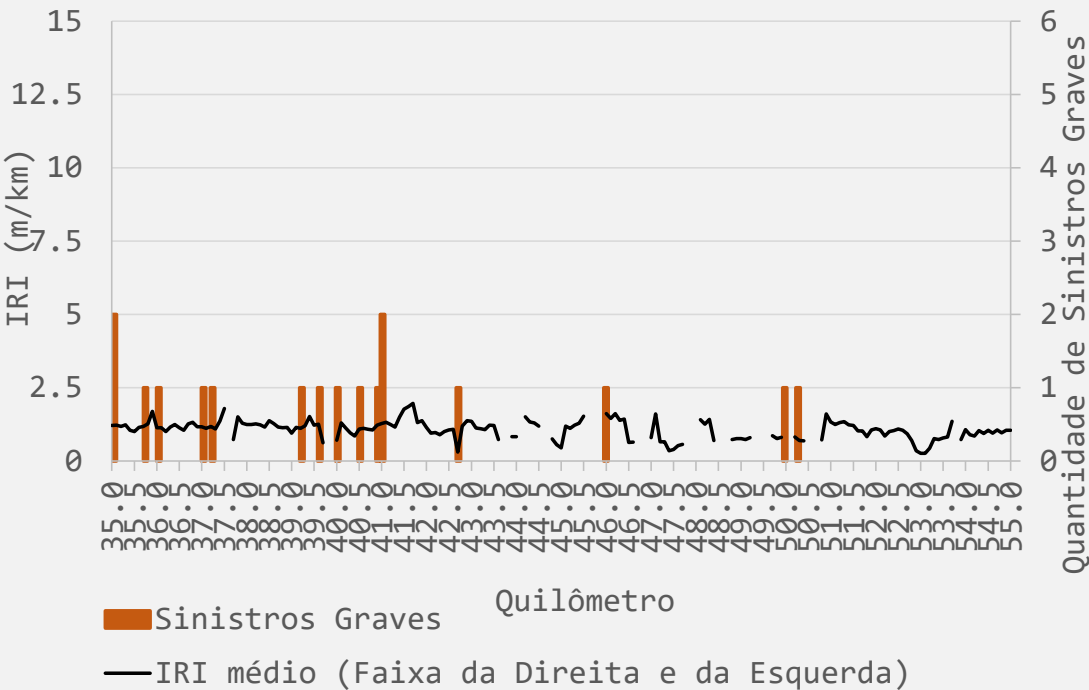
- Comparação dos dados de IRI (m/km) com a quantidade de sinistros graves para o sentido sul

- O IRI coletado demonstrou que a rodovia está em boas condições, todos os valores estão abaixo de 4 m/km;
- IRI e a quantidade de sinistros graves não variam seguindo um mesmo padrão, não havendo uma correlação direta entre estes valores para o trecho em estudo;
- Foi possível realizar o levantamento do IRI de forma prática através do aplicativo SmartIRI.
